بازآفرینی، آسیب‌نگاری و بررسی ساختاری کتبیه گریوار بقعه دوازده امام یزد

کتبیه گریوار بقعه دوازده امام یزد، بازآفرینی، آسیب‌نگاری، پردازش تصویری، بررسی ساختاری.

Reconstruction, Damage Analysis, and Structural Analysis of the GrivarInscription in the Twelve Imams Mausoleum of Yazd

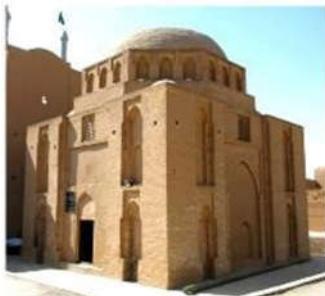
تصویر ۲: نمای بیرونی بقعهٔ دوازده امام بیزد بعد از مرمت (نگارندگان) (۱۳۵۵: ۲۷۴)

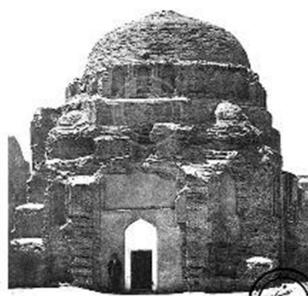
تصویر ۱: نمای بیرونی بقعهٔ دوازده امام بیزد قبل از مرمت، اولین عکس این بنا حدود هشتاد سال پیش توسط پروفسور پوپ گرفته شده (ایپ و آکمن، ۱۳۷۵: ۳۶)

قبه در همهٔ بخش‌ها دچار آسیب‌های جدی بوده و در سال‌های بعد زیر نظر استاد کریم پیرنیا مرمت و بازسازی شده‌است (ابوئی، ۱۳۸۸: ۴۲). بنابر مطالعات و نتیجه‌گیری‌های گرابار، سوراخ بر جسته، قبهٔ دوازده امام به احتمال قوی باید مقبرهٔ یکی از بزرگان مورد احترام و نه یک مسجد باشد (گرابار، ۱۳۷۵: ۳۶).

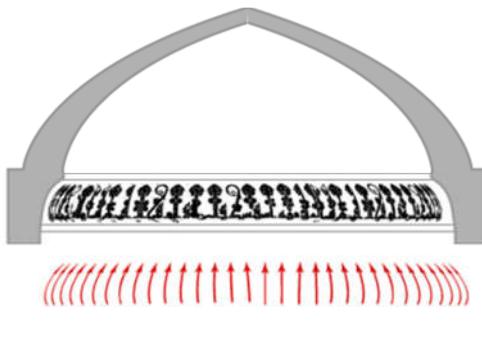
تصویر ۴: نمایش حالت قرارگیری کتیبه در شکل هلالی یا نیم‌استوانه زیر گنبد (نگارندگان)

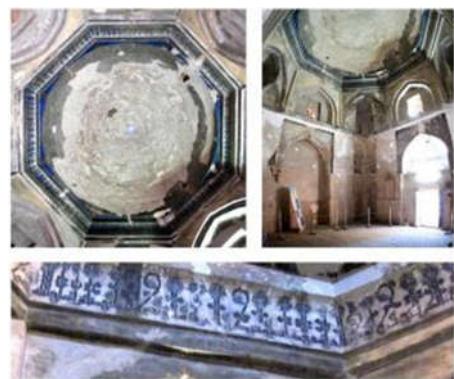
همان‌طور که گفته شد کتیبه‌ای که زیر گنبد قرار دارد، مورد مطالعه در این پژوهش است. این کتیبه متن آیت‌الکرسی را بر زمینهٔ گچی نشان می‌دهد (Blair, 1992: 106). این بنا با گنبدی که روی ساقه‌ای هشت‌ضلعی قرار گرفته، پوشیده شده و کتیبه بر روی گریوار هشت‌ضلعی گنبد قرار دارد که حدفاصل بین گنبد و گوشه‌سازی‌های زیر آن است. بدنهٔ گنبد اصطلاحاً چیره^۳ شده و با تغییر چهارگوش به هشت‌گوش به دایرهٔ تبدیل گشته که فضای مناسب هشت‌ضلعی را جهت نگاشتن کتیبه فراهم نموده است. دلیل هشت‌ضلعی بودن دهانهٔ گنبد این است که در این گوشه‌سازی، چند ردیف طاقچهٔ رو به جلو روی هم سوار می‌شوند و ترکیب گوشه‌بندی را برای تبدیل چهارضلعی به دایرهٔ کامل می‌کنند (پیرنیا، ۱۳۶۹: ۱۷۵). در تصویر (۳) نمایی از کتیبه و موقعیت آن در بنا قابل مشاهده است. بستر کتیبه مذکور نه به صورت مسطح بلکه به صورت هلالی و با فرورتگی به سمت داخل در سرتاسر کتیبه است که این حالت در تصویر (۴) دیده می‌شود. خط کتیبه مذکور از نوع معشق مشجر بوده و با رنگ لاچوردی تیره بر روی بستر گچی بنا نگاشته شده، هرچند در حال حاضر به رنگ سیاه گرویده است.

تصویر ۳: کتیبه بقعهٔ دوازده امام بیزد و موقعیت آن در بنا (نگارندگان)

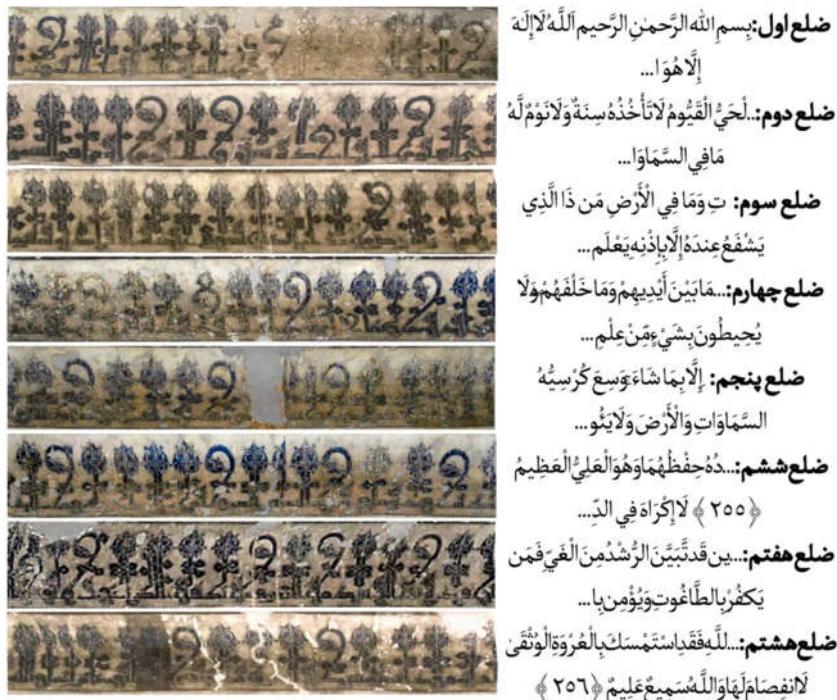
کلمات به گونه‌ای است که انتهای آیه دوم درست در محل شروع «بسم الله» آغازین به اتمام می‌رسد به گونه‌ای که یافتن ابتدا و انتهای آیه دشوار است. تصویر (۵) اضلاع هشت‌ضلعی گریوار که کتیبه بر روی آن قرار گرفته را به ترتیب همراه با متن عربی آن نشان می‌دهد.

تصویر ۵: کتیبه گریوار بقیه دوازده امام یزد به همراه محتوای هر ضلع (نگارندهان)

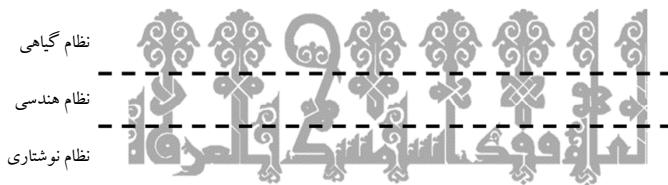
تصویر ع. تقسیم اجزاء کتیبه زیر گنبد بقعه دوازده امام به سه قسمت کلی (نگارندگان)

همان‌طور که در تصویر (۶) دیده می‌شود نظام نوشتاری، قسمت پایین کتیبه است که شامل حروف و کلمات هستند. نظام هندسی بخش میانی کتیبه و نظام گیاهی، قسمت بالای کتیبه است که معمولاً با عناصر تزئینی هم‌چون اسلیمی‌ها آذین می‌گردد. سه خط کرسی اصلی در کتیبه‌های کوفی براساس این سه بخش شکل می‌گیرند و با ایجاد روابط منسجم بین نقوش گیاهی، هندسی و نوشتاری، ترکیبی زیبا پدید می‌آید. لازم به ذکر است که همه کتیبه‌های تزئینی لزوماً بخش ذکرشده را ندارند و استفاده از هر بخش به عوامل گوناگونی بستگی دارد. تصویر (۷) نمونه‌هایی از ترکیب اجزاء ذکرشده در کتیبه‌های کوفی بنای‌های تاریخی ایران را نشان می‌دهد. همان‌گونه که دیده می‌شود کتیبه مدرسه خرگرد خراسان فاقد نظام هندسی بوده و از ترکیب نقش‌مایه‌های گیاهی و حروف کوفی ایجاد گردیده است. کتیبه مسجد جامع اصفهان تنها از ترکیب نظام نوشتاری و هندسی شکل گرفته در حالی که در کتیبه بقعه سید رکن‌الدین در یزد و کتیبه پیرعلمدار دامغان همانند کتیبه بقعه دوازده امام بزد، هرسه نظام با هم آیینه‌اند. بر این اساس نمی‌توان رسم الخط و قوانین هندسی ثابتی را برای همه این کتیبه‌ها درنظر گرفت. به طور کلی توزع زیاد انواع خط کوفی تزئینی در معماری اسلامی به دلیل وجود فضاهای متعدد معماری است. لذا با درنظر گرفتن عواملی هم‌چون ابعاد فضا، تکنیک مورد استفاده، قابلیت‌های فراوان حروف کوفی در ایجاد کشیدگی و تغییر فرم، ظرفیت زیادی که نقش‌مایه‌های هندسی و گیاهی در ترکیب با یکدیگر و با حروف نوشتاری دارند، شاهد انواع خطوط کوفی تزئینی در بنای‌های اسلامی هستیم. باید درنظر داشت که اعمال تغییرات فرمی در ساختار حروف به معنای ازدست‌دادن نظم و قواعد خط نیست بلکه به معنای وضع قوانین جدید برای هر کتیبه است (حاتمی، خرائی، و محمدزاده، ۱۴۰۲: ۱۶).
